# 莘县新时代·东华苑项目 地块土壤污染状况调查报告

# 莘县新时代·东华苑项目

## 地块土壤污染状况调查报告

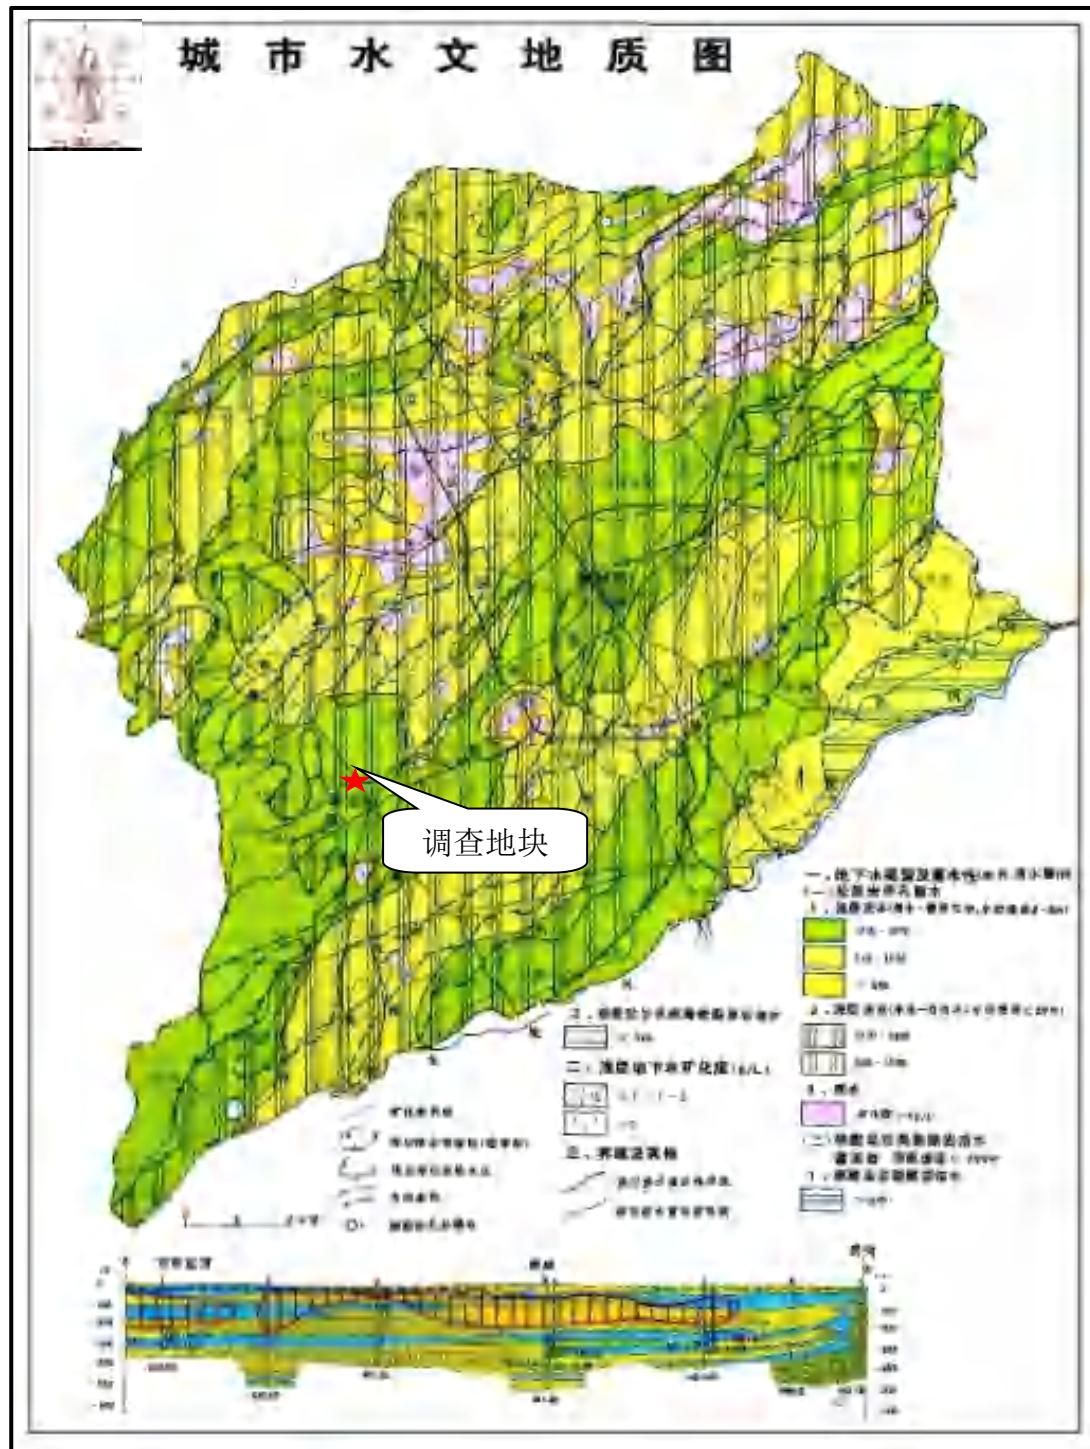
图2.1-4 聊城市水文地质图

根据含水介质的特点及地下水在含水层中的运动、储存的特点, 该地区主要含水岩组为单一的松散岩类孔隙水。区域地下水化学类型复杂, 调查区内西南方向存有中层咸水(矿化度>2克/升)层, 咸水层顶界面以上为浅层淡水, 咸水层底界面以下为深层淡水。其富水性因岩性及所处的地貌部位不同差别很大, 但总体富水性较强。聊城市水文地质图见图2.1-4所示。

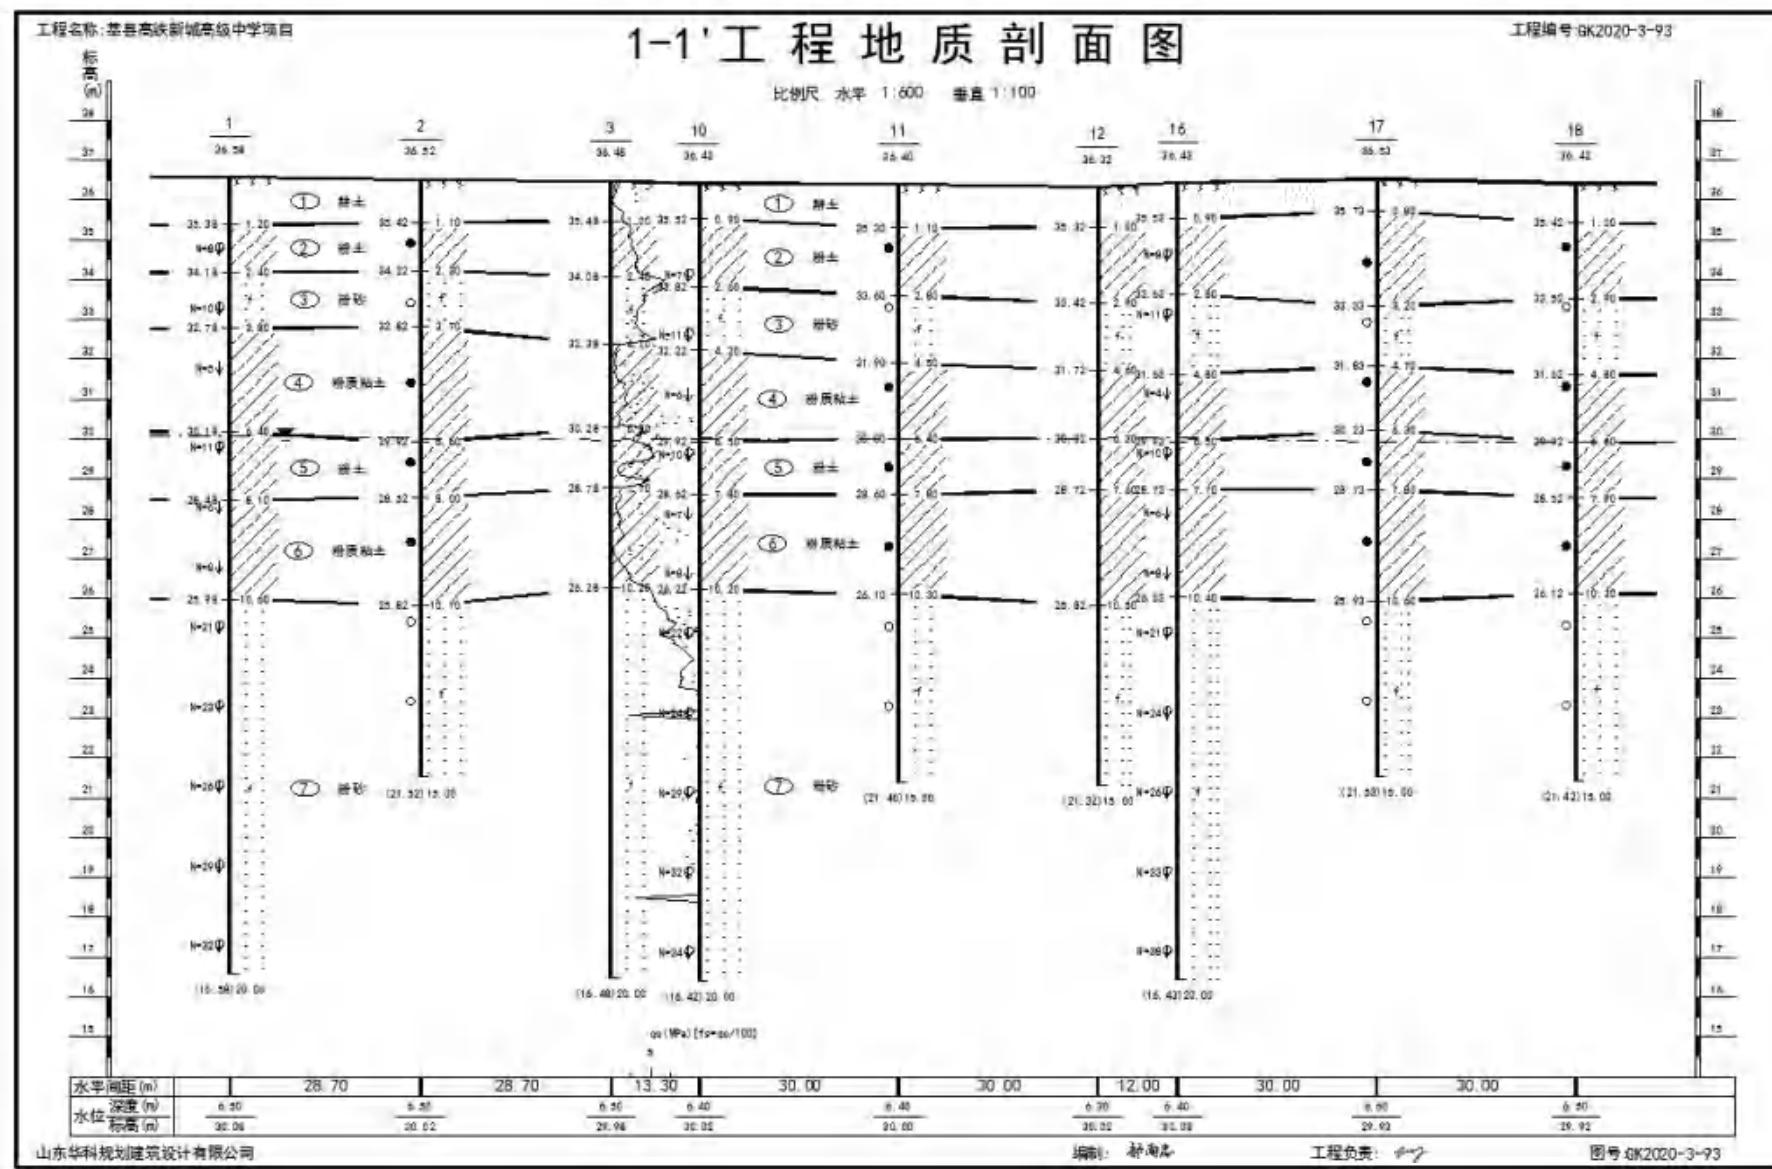
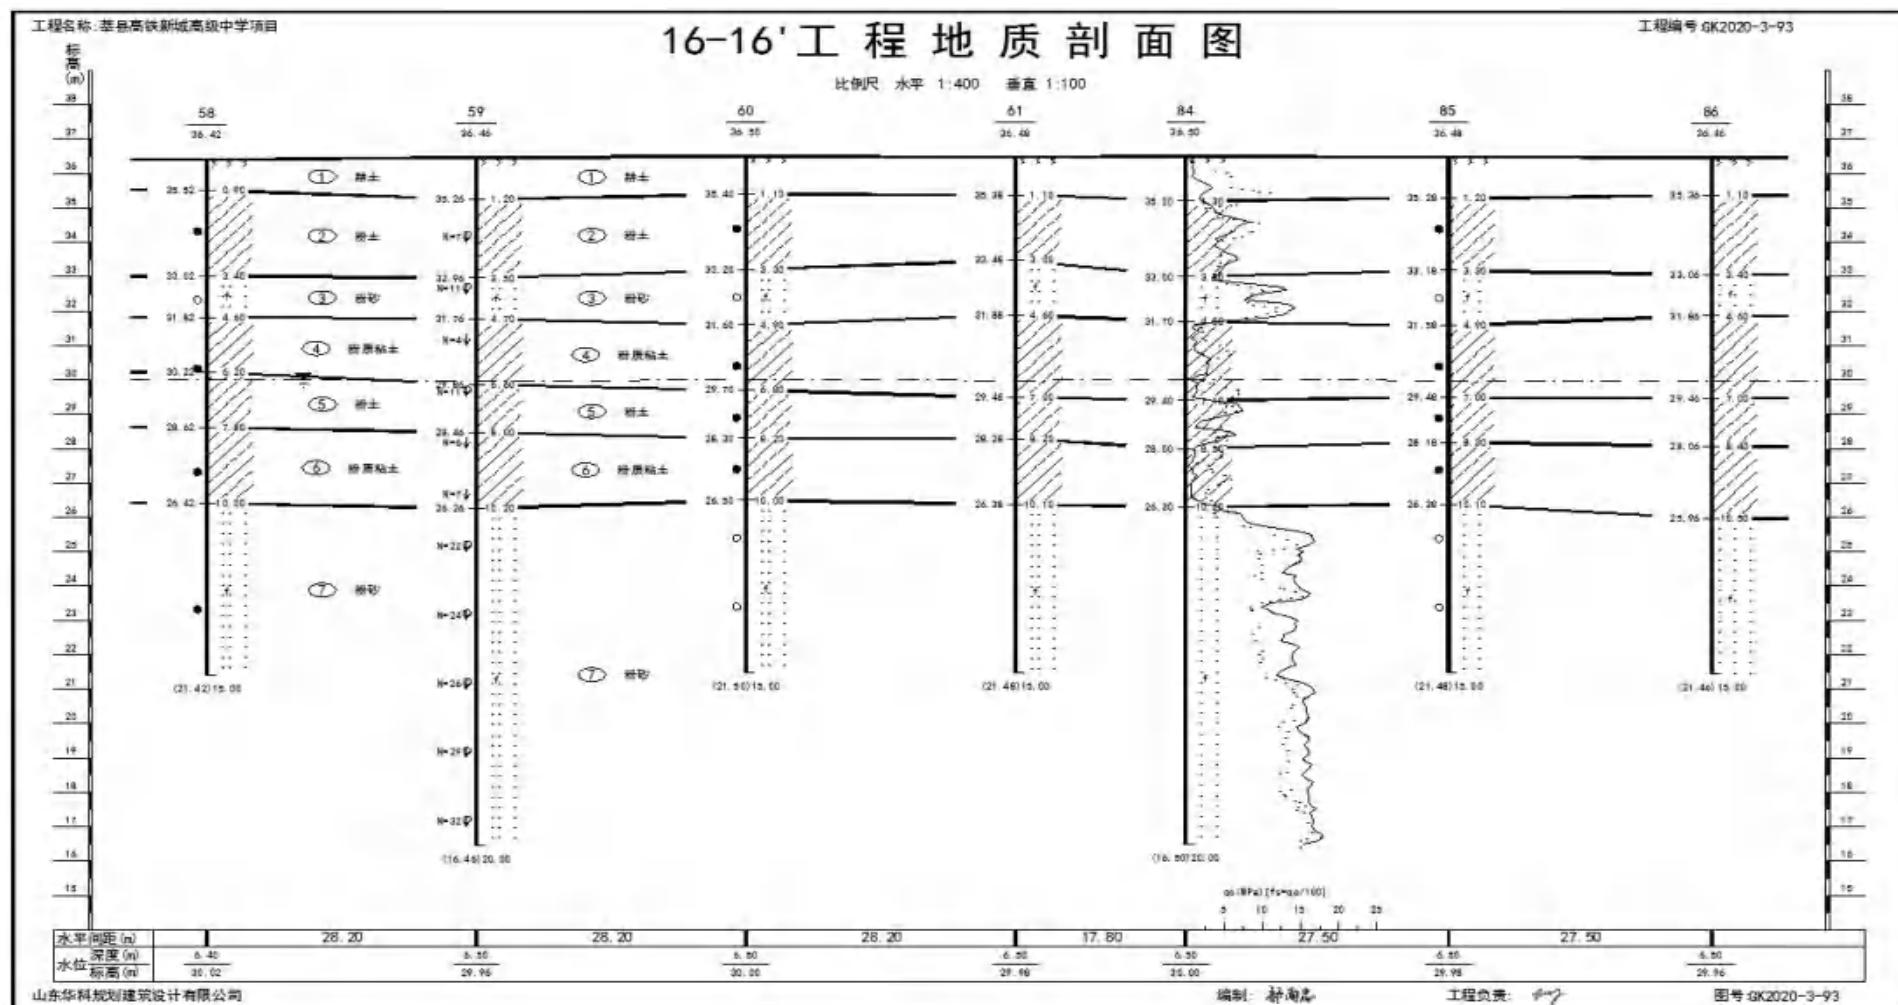
图2.1-7 地块地质剖面图 (部分)

本项目未进行岩土工程勘察，因此本项目参考地块西南560m地块《莘县高铁新城高级中学项目岩土工程勘察报告》，项目区土层在勘察深度范围内共分9层，自上而下分述如下：

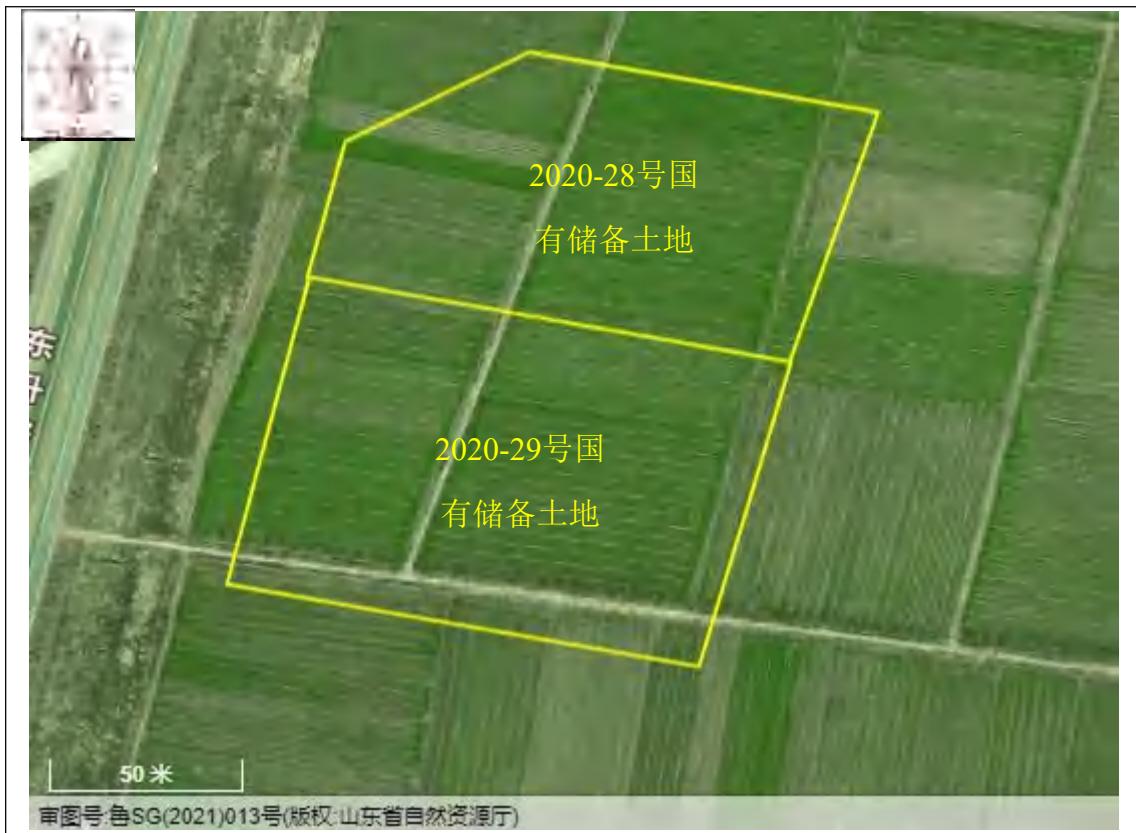
2008年3月，本次调查地块内种植小麦；

图a 拍摄时间 2008年3月 (显示为耕地)

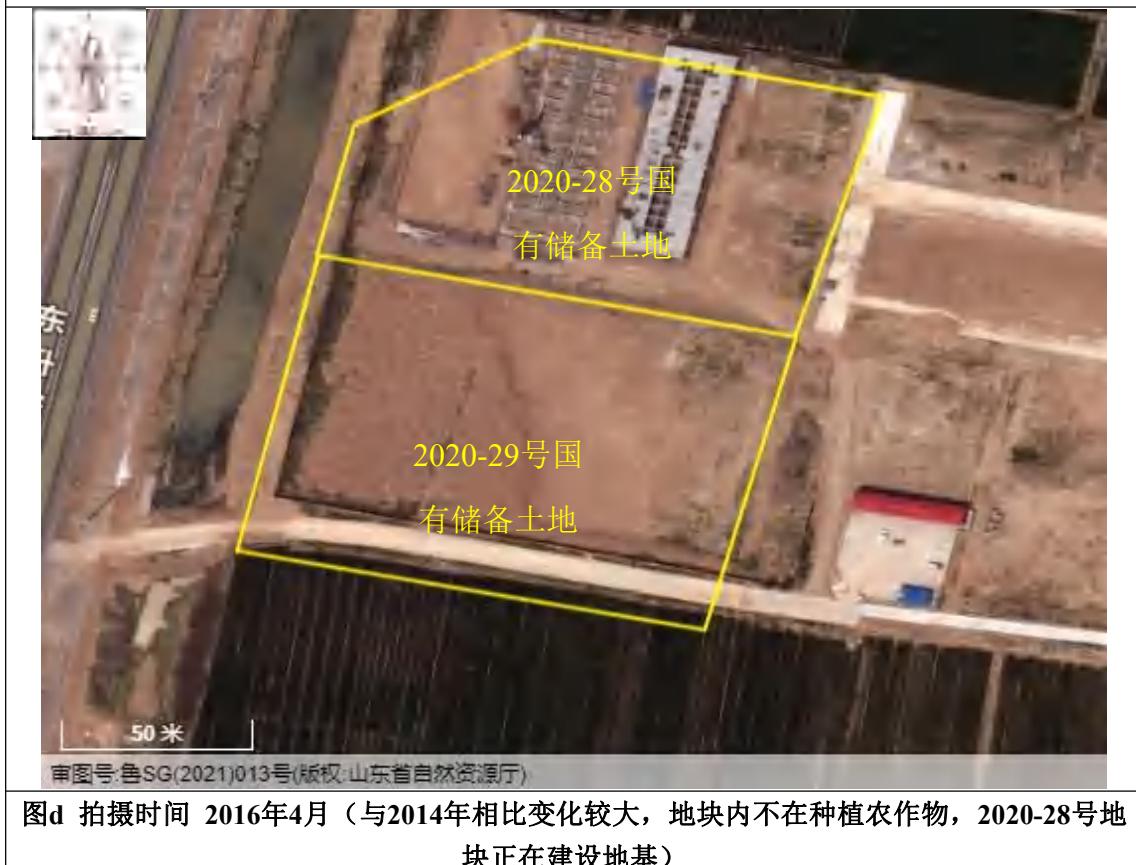
2016年4月与2014年3月相比变化较大，地块内不在种植作物，进行第一次开发，2020-28号国有储备土地进行开工挖土建设地基建设地基；但其后便停滞；

图d 拍摄时间 2016年4月 (与2014年相比变化较大, 地块内不在种植农作物, 2020-28号地块正在建设地基)

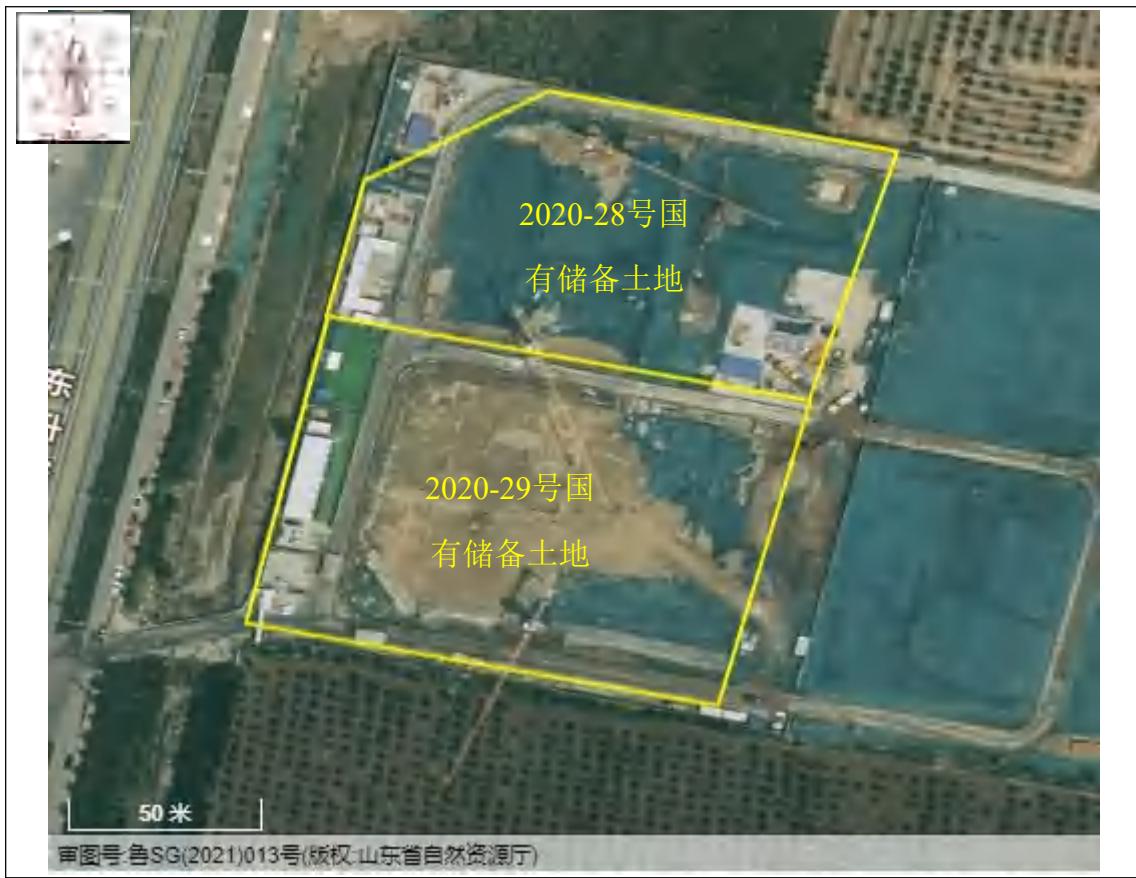
2020年年初项目地块拟建设莘华仓储物流园区项目，2020-28号国有储备土地用于建设办公使用的写字楼，2020-29号国有储备土地拟建设商业综合体，拟建设的两处建筑物均建设了基坑，基坑深约6米，基坑四周及底部用混凝土进行了硬化，底部硬化厚度约1m，且施工期间道路全部被硬化，地块西侧搭建起样板房，门口有洗车平台，但项目于2020年底停滞不在建设；

图i 拍摄时间 2020年6月 (与2019年相比,地块西侧搭建起样板房, 洗车平台)

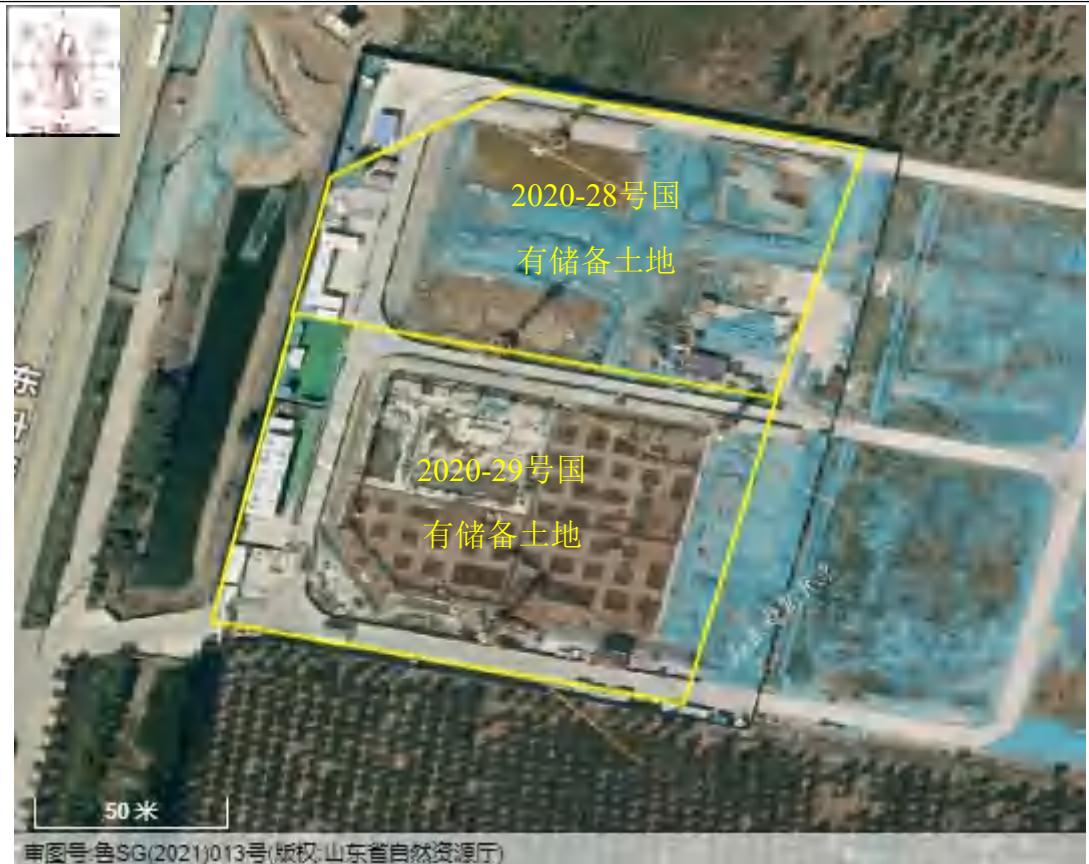
图j 拍摄时间 2021年5月 (与2020年相比变化, 2020-28号、2020-29号地块搭建起地基)

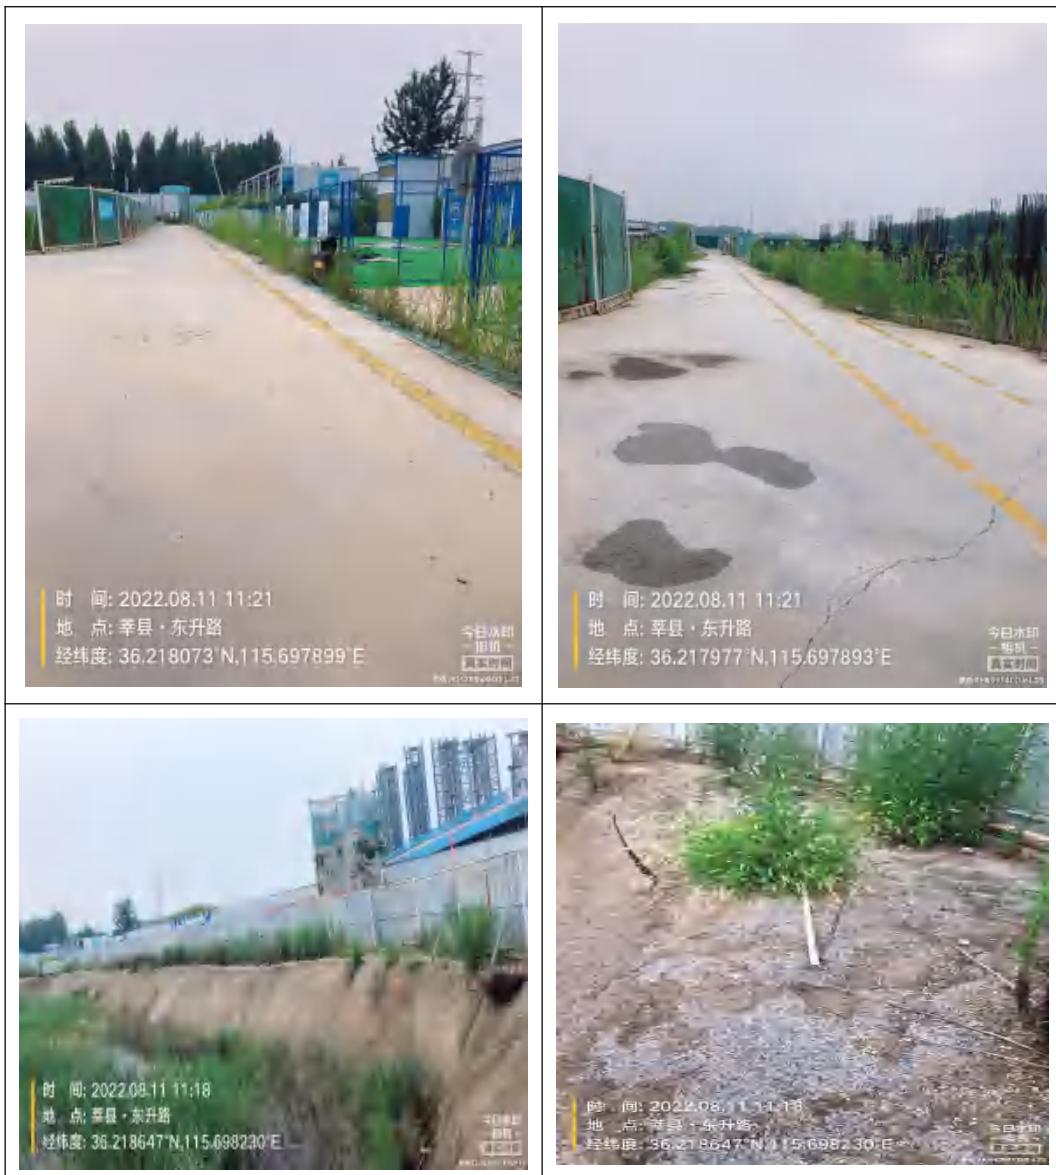
图2.3-2调查地块现状图（拍摄时间：2022年8月）

本次调查地块莘县新时代·东华苑项目地块目前未有项目建设，地块内道路全部被硬化，地块内存在两处基坑，基坑深约6米，基坑四周及底部用混凝土进行了硬化，底部硬化厚度约1m。地块周围无风景名胜区、自然保护区、饮用水源地、电台及军事设施等环境敏感点。调查地块现状见图2.3-2。

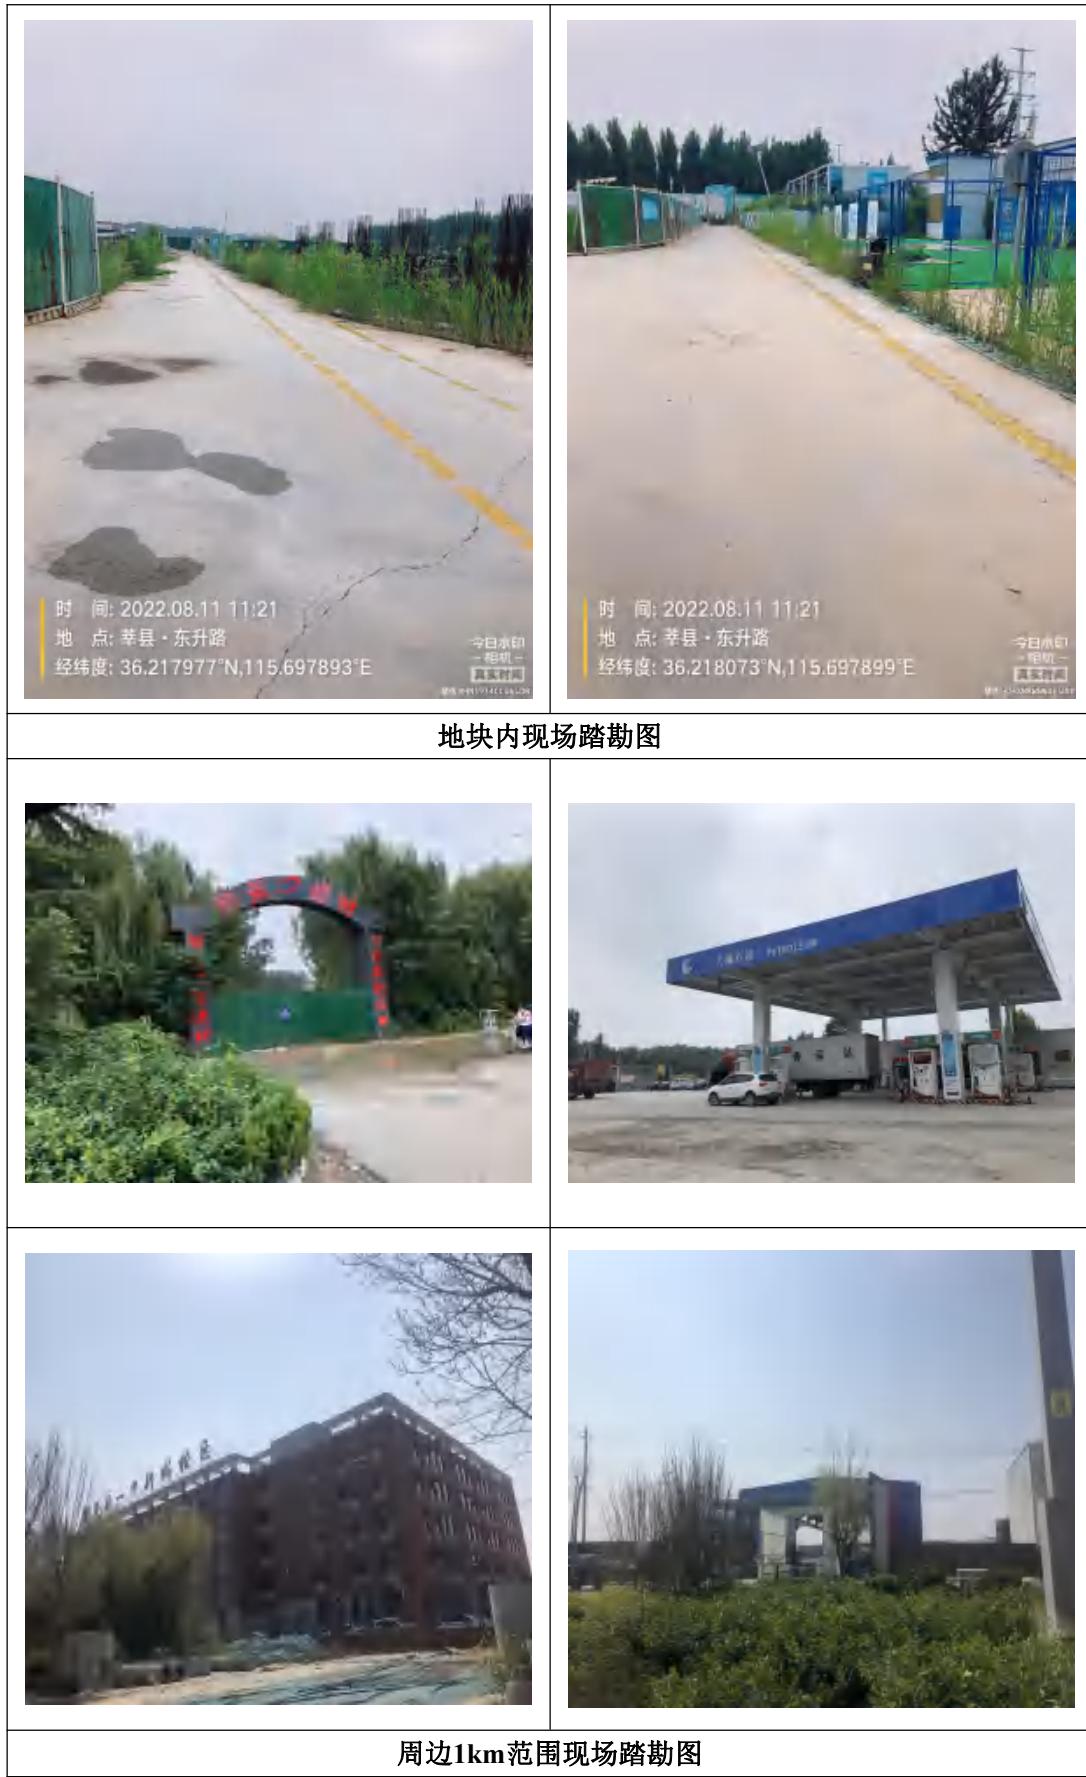
图4.1-1 现场踏勘图

序号	类别	踏勘情况
1	地块内部现场踏勘	<p>经现场踏勘核实:</p> <p>1. 调查地块原为莘县东鲁街道徐庄村一般农业用地,主要种植玉米小麦。</p> <p>2. 地块分别在2016年、2020年年初经过两次开发利用,但后续均陷入停滞,地块内存在两处基坑,基坑深约6米,基坑四周及底部用混凝土进行了硬化,底部硬化厚度约1m,且道路全部被硬化</p> <p>3. 现调查地块内目前未有项目建设。</p>
2	地块周边敏感目标踏勘	<p>1. 地块周边1km范围内主要敏感目标为主要为农业用地和学校。该地块内历史上无工业企业、工业固体废物堆放场、工业废水排放沟渠或渗坑、地下储罐或管道存在;</p> <p>2. 调查地块紧邻情况:南侧为武阳街、西侧为东升路、北侧为杨树林、东侧为徐庄村用地;</p>
3	地块周边企业踏勘	<p>1. 地块周边企业:地块周边1km范围内现存企业有6家,主要分布在地块南侧和西侧方向。</p> <p>2. 地块所在区域常年主导风向为南风,地下水流向为西南向东北。地块周边1km的工业企业历史上有6家企业,现有6家,其中聊城传朋公路工程有限公司因郑济高铁建设正在拆除中,新厂区搬迁至莘县柿子园镇,和信食品停产。</p>

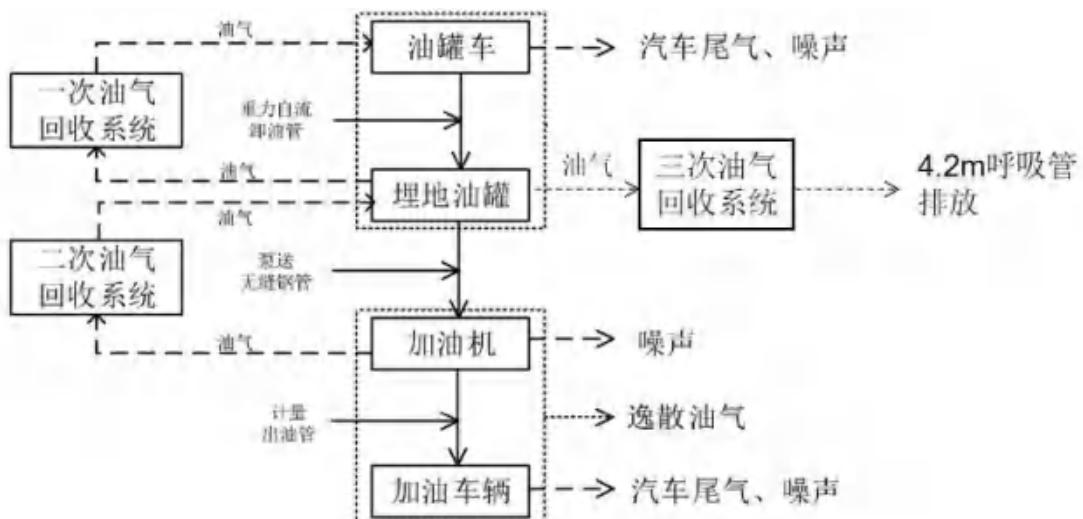
图5-1 加油站运营期工艺流程及产污环节图

中海石油莘县东环站位于地块西侧150m处，其主要是汽油和柴油的销售，废气主要为储罐大小呼吸，卸油、加油过程无组织排放的VOCs（非甲烷总烃）和进出车辆汽车尾气。对于汽油卸油非甲烷总烃，采取密闭卸油，并安装一次油

气回收装置；对于汽油加油非甲烷总烃，采用自封加油枪加油，并安装二次油气回收系统装置；对于汽油罐大呼吸、小呼吸产生的非甲烷总烃，采取三次回收系统+三级油气回收装置处理后，通过距地面4.2m的通气管排放。无生产废水。固废为储罐区罐底油泥及生活垃圾，均委托处置，主要迁移途径为大气沉降和地下水运输。综上所述，该企业特征污染物主要为石油烃等，迁移途径为大气沉降和地下水运输，企业对污水和固废均有相应的污染防治措施，由于该项目不位于本次调查地块主导风向上风向且不在本次调查地块地下水流向上游，本次调查认为该项目对本次调查地块土壤及地下水环境影响很小。

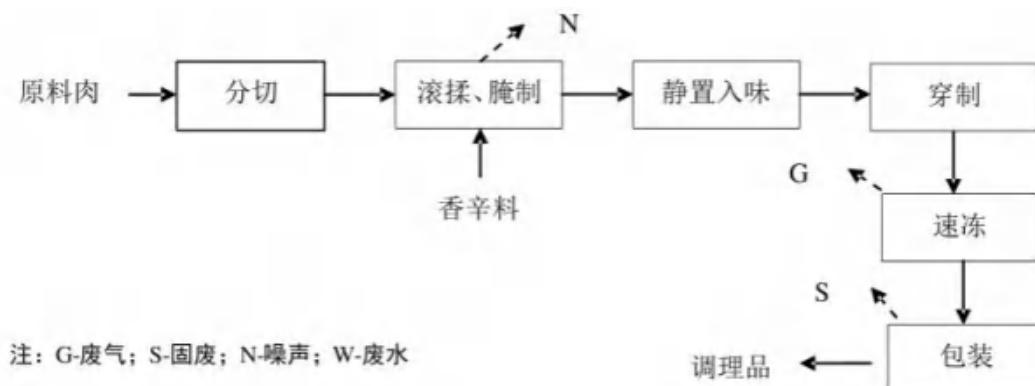
图5-2 调理品工艺流程及产污环节图

聊城和信食品有限公司成立于2008年，是一家以生产冷冻产品、调理产品为主营业务的专业生产加工公司。本企业的主要污染因素为废水、废气、固废，其次为噪声。1) 废水：主要为屠宰废水、设备地面冲洗废水、锅炉废水、除臭喷淋废水和生活污水。2) 废气：项目生产产生的废气主要是卸鸡台、掏膛车间以及污水处理站恶臭。3) 固体废物：固体废物由两部分组成，一部分是工业固体废弃物，另一部分是生活垃圾。其中工业固体废弃物主要为宰杀、脱毛、摘除内脏等工序的废弃物、污水处理站产生的污泥等。其中鸡血、鸡毛外售给生物蛋白厂作为制作生物蛋白的原料，鸡肠外售给养鱼场作为与饲料，污水处理产生的污泥以及办公垃圾由环卫部门进行无害化处理。该企业位于调查地块西侧170m，主要迁移途径为大气沉降和地下水运输，由于该项目不位于本次调查地块主导风向上风向且不在本次调查地块地下水流向上游，且企业因郑济高铁建设停产近两年，本次调查认为该项目对本次调查地块土壤及地下水环境影响很小。

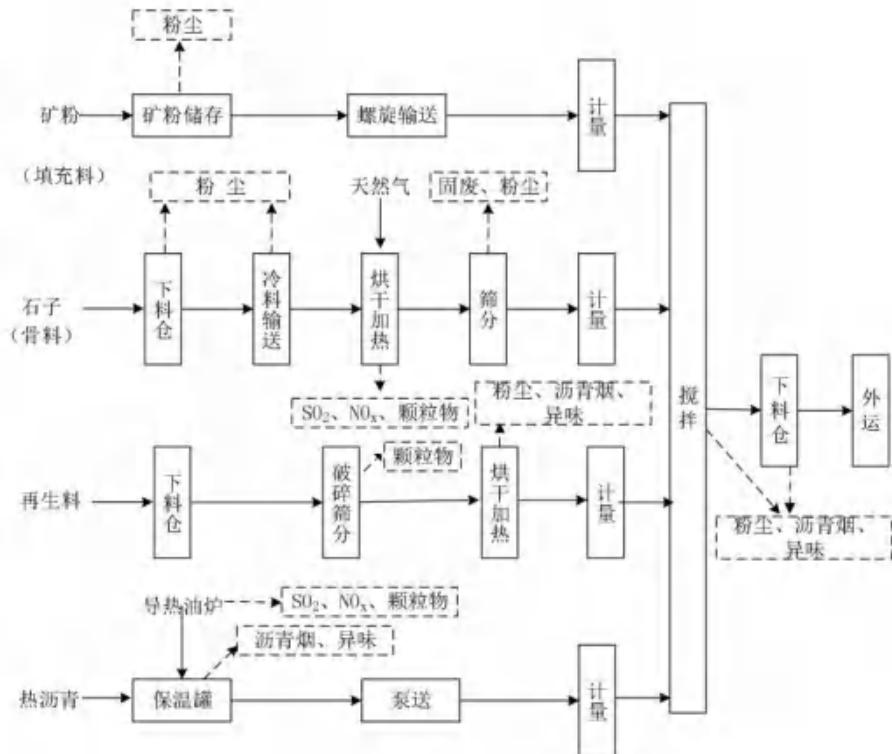
图5-3 沥青混凝土生产工艺流程及产污环节图

聊城市传朋公路工程有限公司主要经营沥青混凝土、二灰稳定土、商品混凝土、乳化沥青以及标志牌生产;该项目主要包含年产沥青混凝土7万吨、二灰稳定土15万吨、乳化沥青200吨、标志牌3吨,主要生产工艺如下图所示:

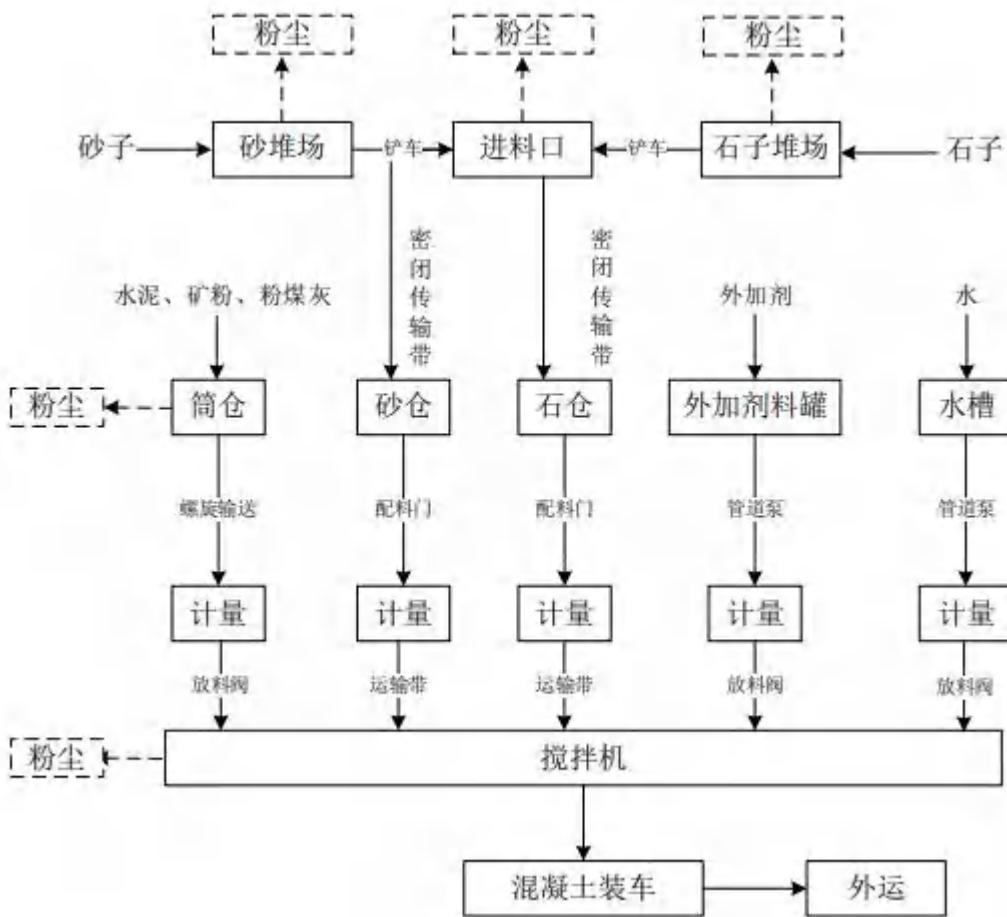
图 5-7 混凝土生产工艺流程及产污环节图

山东励荣建材有限公司主要经营预制混凝土制品、商品预拌混凝土、商品预拌干粉砂浆、商品砂浆的生产与销售；该企业主要污染物为废气、固废、废水、噪声。废水：主要为地面抑尘及冲洗废水，主要用于混凝土生产搅拌工序，不外排，项目无生产废水排放，生活污水排入化粪池后定期清运堆肥，不外排；废气：主要为生产过程中的产生的无组织颗粒物，通过脉冲布袋除尘器处理后排放至车间内，再经车间内雾化喷淋装置进一步去除后无组织排放；固体废物主要为废砂石、除尘器粉尘和生活垃圾，其中废砂石、除尘器粉尘回用生产，生活垃圾由环卫部门处置。噪声主要为生产设备噪声和车辆噪声，选用先进的噪声小的机械设备、基础减震等措施降噪。该项目位于本次调查地块北偏东550m处，距离较远，且不处于本次调查地块主导风向上风向和地下水流向上游，因此该项目对本次调查地块造成影响较小。

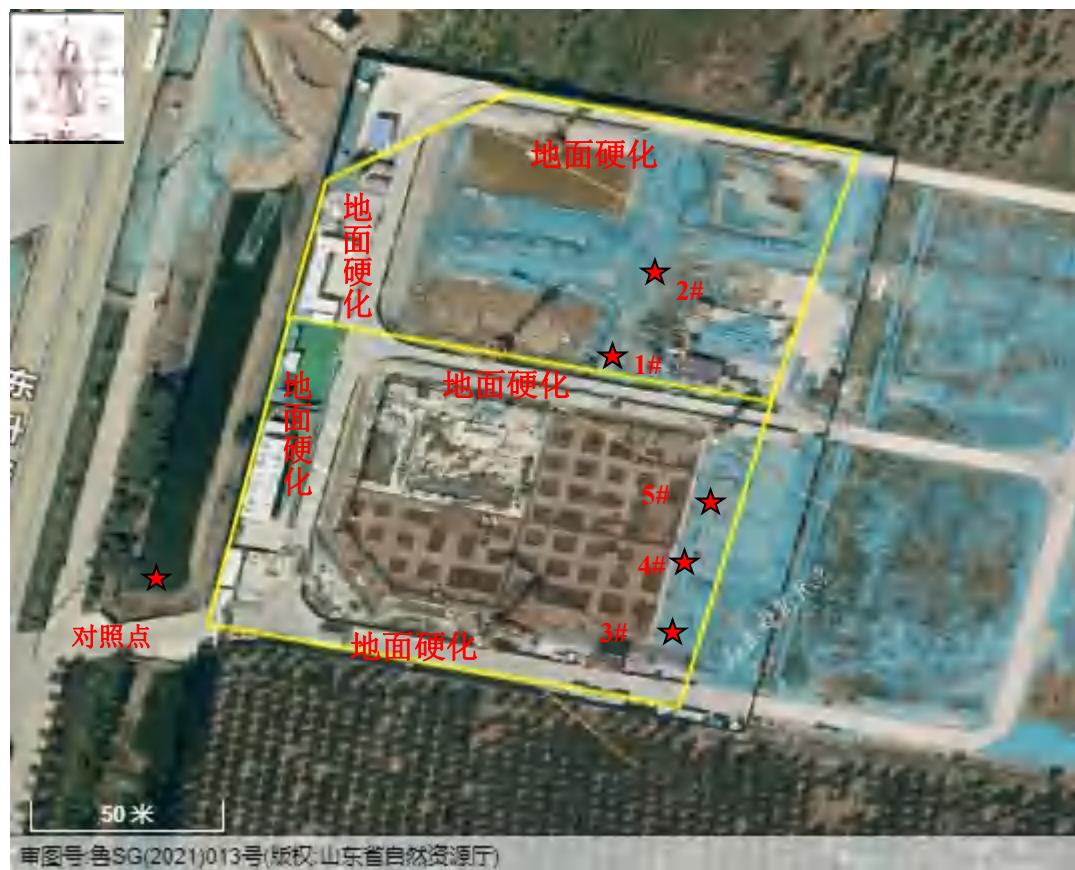
图6-1 现场快速检测点位图

本次调查地块历史上未有相关工业企业生产建设,可能受到污染的途径主要为周边企业产生废气的大气沉降,因此本次调查检测深度均为0~0.2m。本地块2014年为农业用地,主要种植玉米、小麦;其后分别在2016年、2020年年初经过两次开发利用但后续均陷入停滞;目前地块内存在两处基坑,基坑四周及底部用混凝土进行了硬化,底部硬化深度约1m,且地块内道路全部被硬化,故本次快速检测对未进行硬化的土壤采取均匀布设的原则,背景点为长期未有扰动且周围未有污染的土壤,布点位置如图6-1所示,布点位置信息见表6-1。

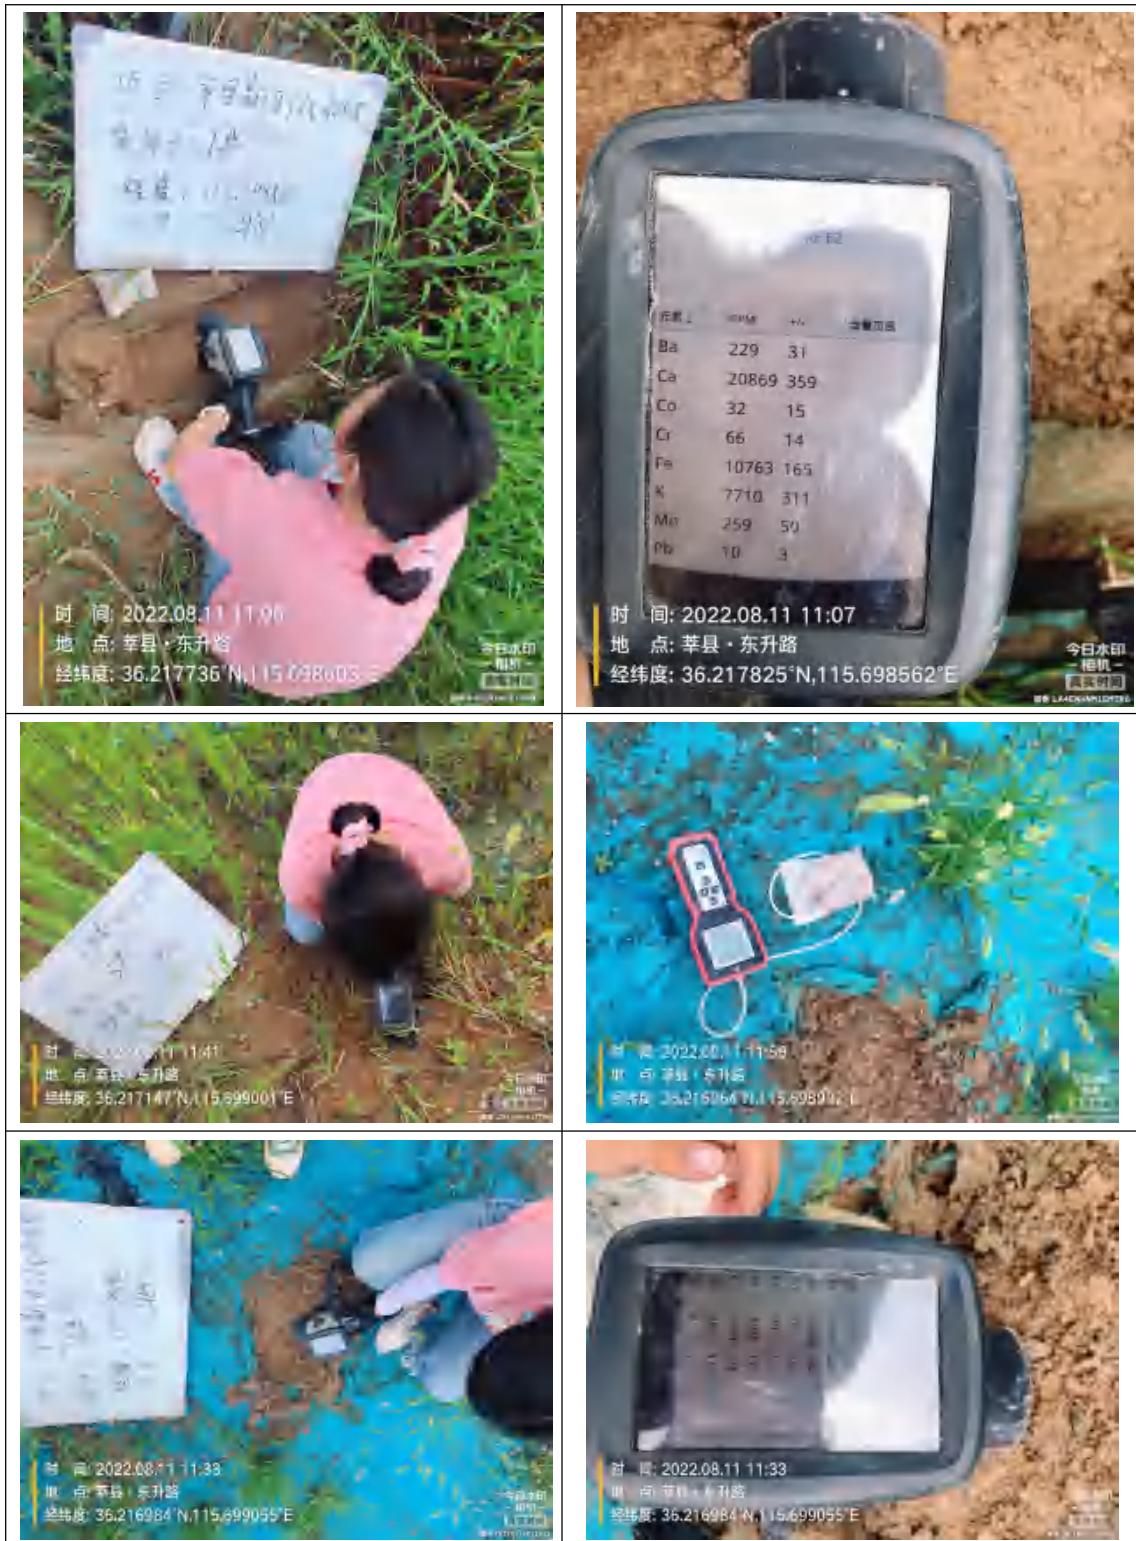
图 6-4 现场快速检测照片

取样结束后回填土壤，并插上醒目标志物，以示该点样品采集工作完毕，采样后，采用 XRF (用于重金属快速检测) 检测仪和 PID (用于挥发性有机物快速检测) 快速监测仪对采集的所有样品进行快速检测，现场快速检测照片见图 6-4，现场快筛数据整理汇总见表 6-3。
